INFORME
"SOBRE EL ESTADO ACTUAL PREVIO A LA
OCUPACIÓN DEL LOCAL DENOMINADO
BAR DE LA LONJA DE PESCA, PROPIEDAD
DE LA AUTORIDAD PORTUARIA DE
SANTA CRUZ DE TENERIFE"

18/07/2022

DIVISIÓN DE CONSERVACIÓN Y MANTENIMIENTO.

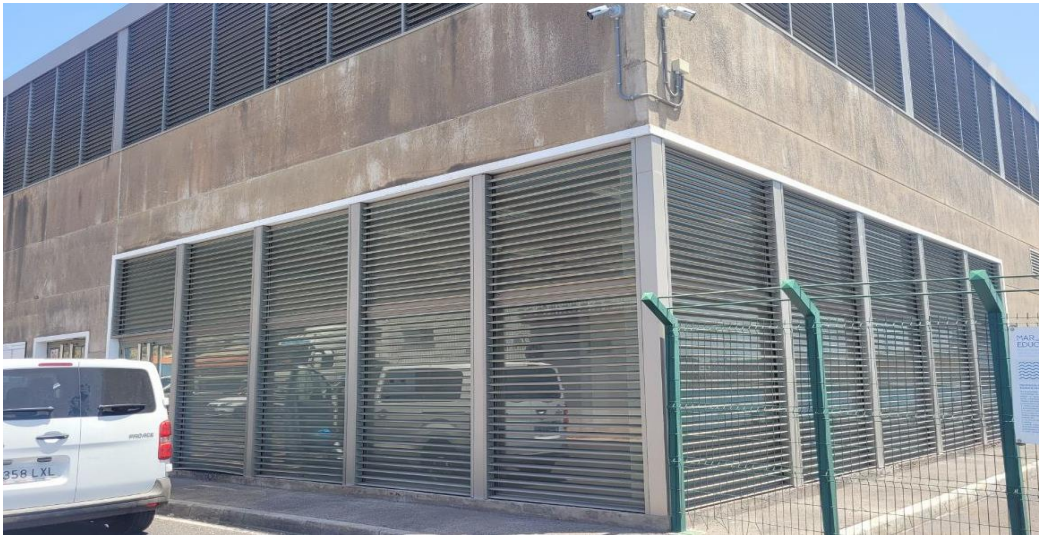
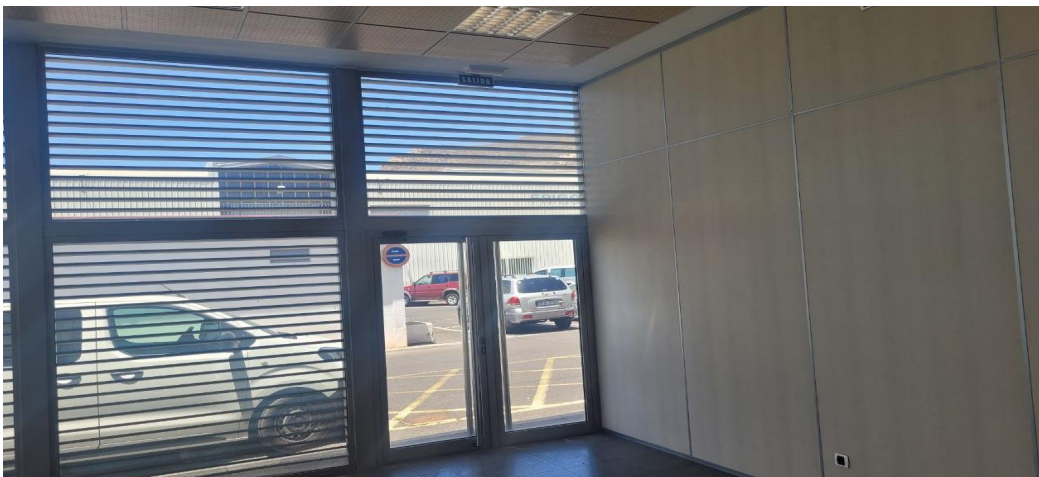
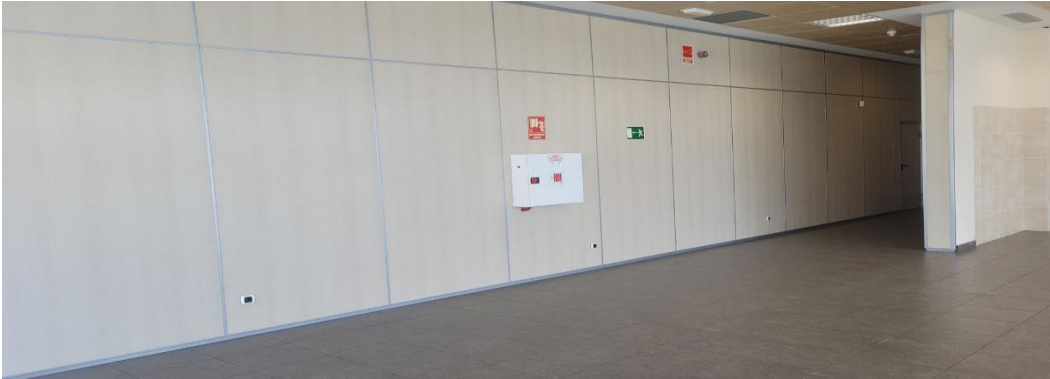
1. El cerramiento exterior del local está formado por amplias cristaleras con marcos y lamas de aluminio de doble cristal y puerta de acceso de doble hoja en el mismo material, este conjunto le aporta una gran luminosidad. El resto de los cerramientos y divisiones interiores constan de paredes formadas por paneles fenólicos color madera. La zona de barra, cocina y baños poseen revestimientos cerámicos. También cuenta con puerta de entrada y salida por la parte trasera del local de gran comodidad para la recepción de mercancía. Todo se encuentra en perfecto estado.

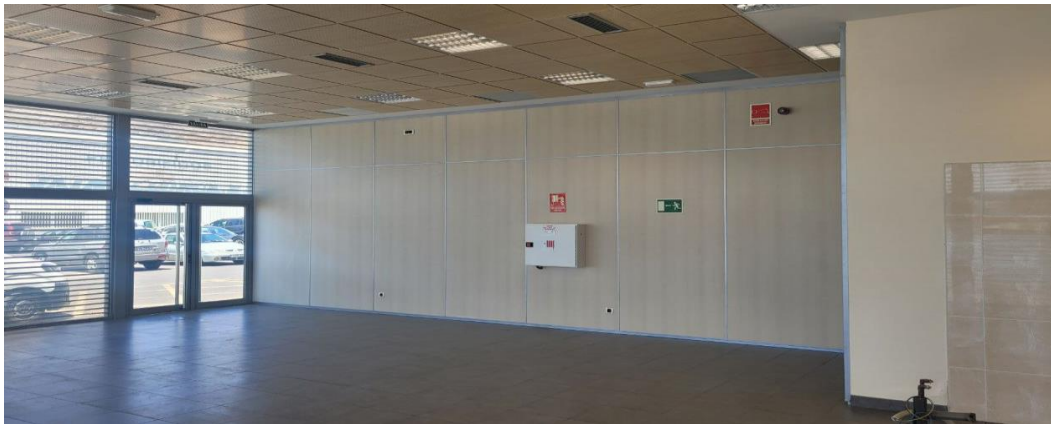
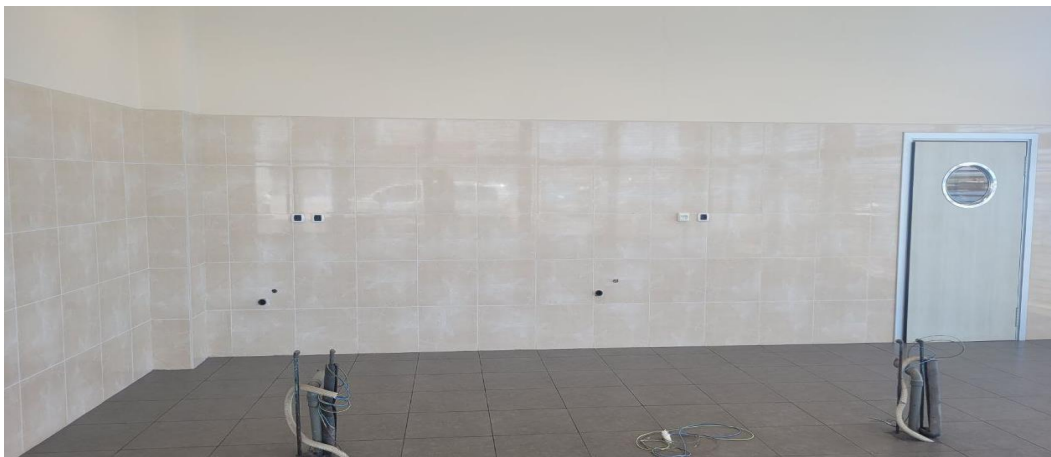
-Amplia zona de Bar y Comedor. Esta zona cuenta con tomas de fontanería y electricidad para la instalación de barra de bar.

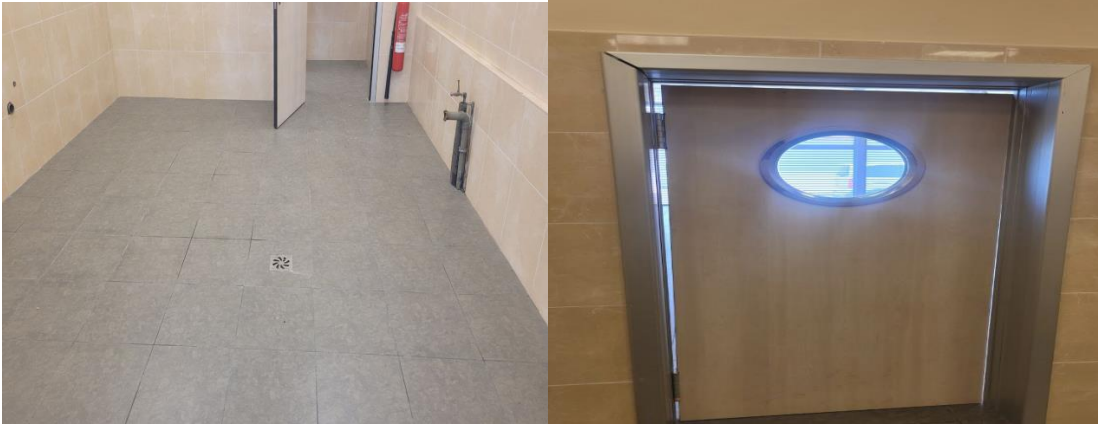
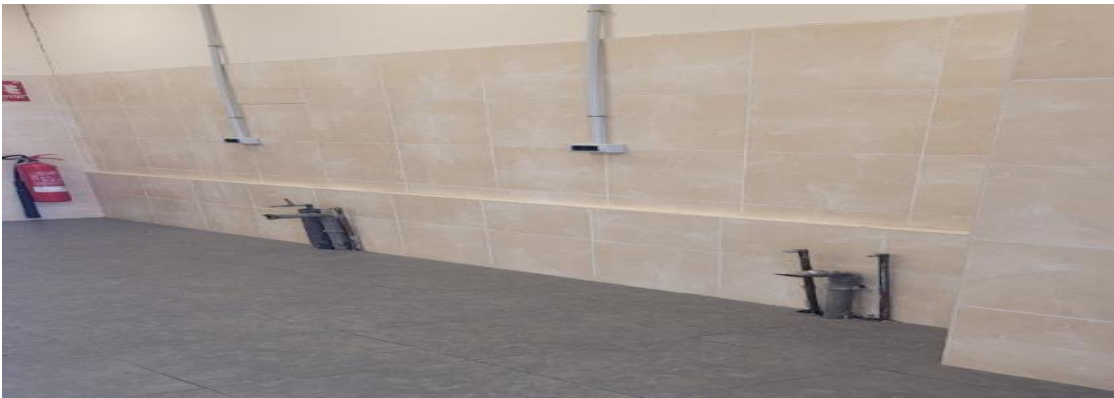
-Zona destinada a cocina y separada del comedor mediante puerta de doble retorno. Cuenta con tomas de fontanería y electricidad para la instalación de maquinaria industrial de cocina.

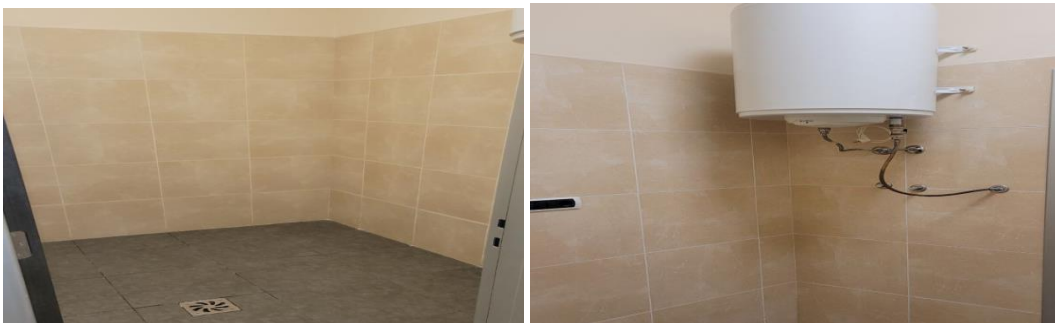
- Zona destinada a almacén el cual cuenta con desagüe en la zona central y termo que da servicio al local, todo en buen estado y funcionando:

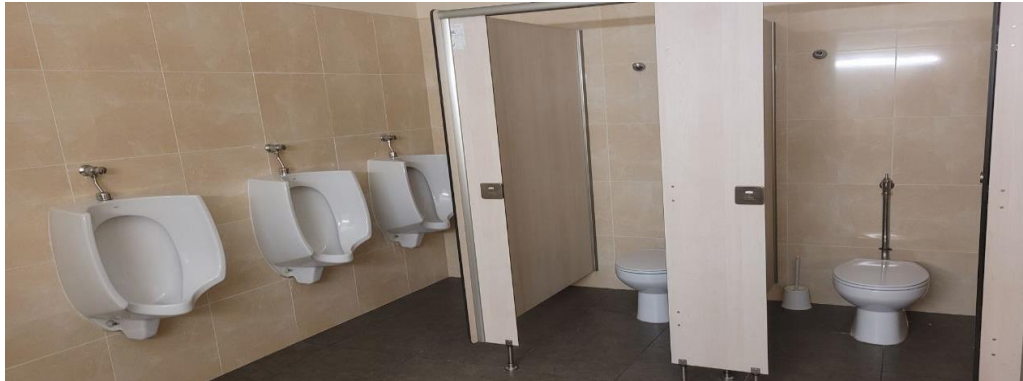
-Baño Masculino con 3 urinarios, 2 box con inodoro y lavabo doble en perfecto estado y funcionando:

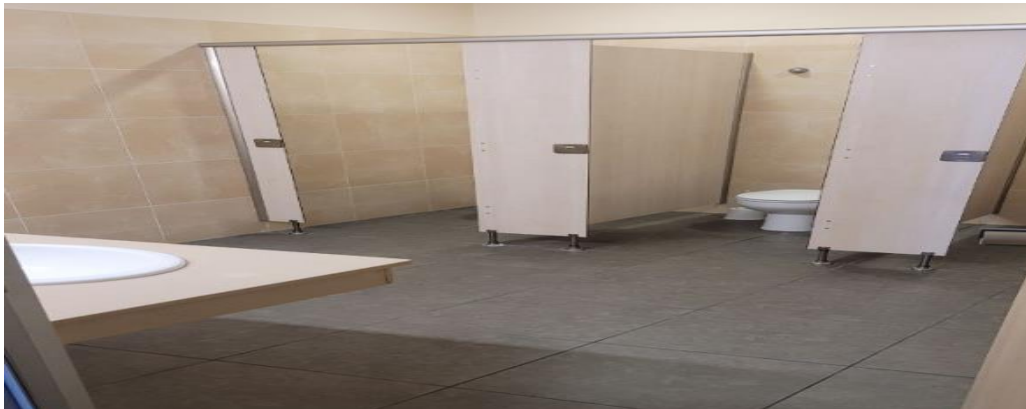
-Baño Femenino con 3 box con inodoro y lavabo doble, todo en perfecto estado y funcionando:

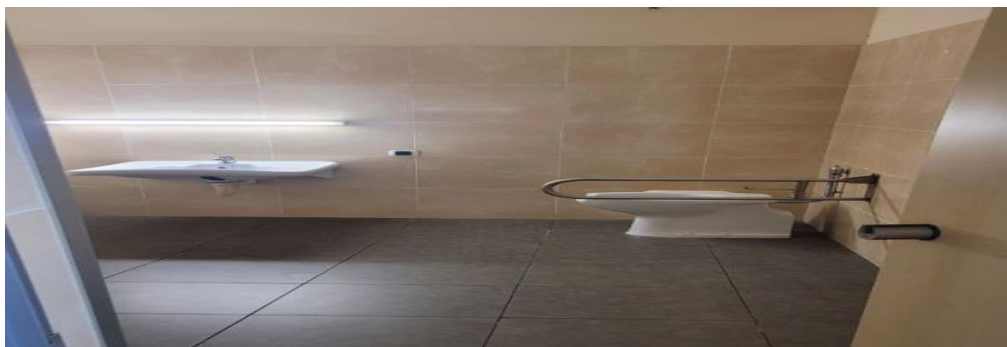
-Baño para Persona con Movilidad Reducida (PMR) con inodoro y lavabo adaptados, todo en perfecto estado :

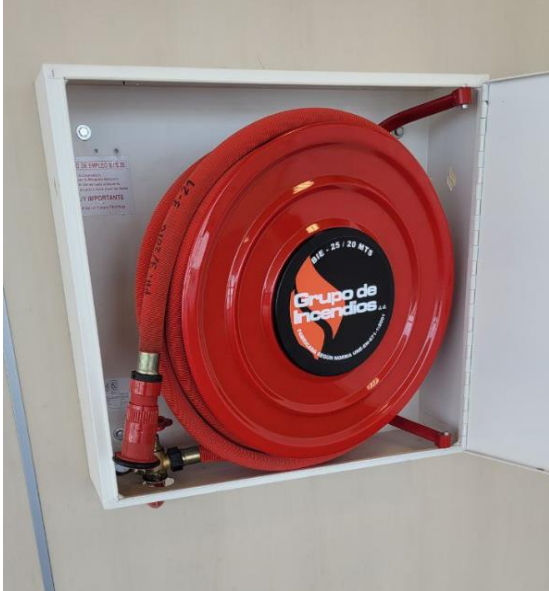
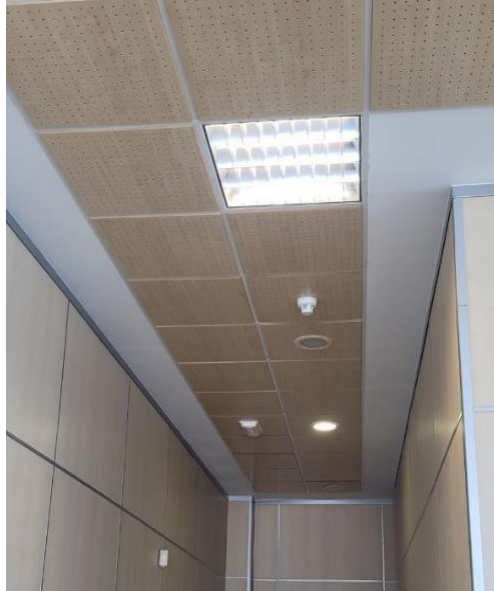
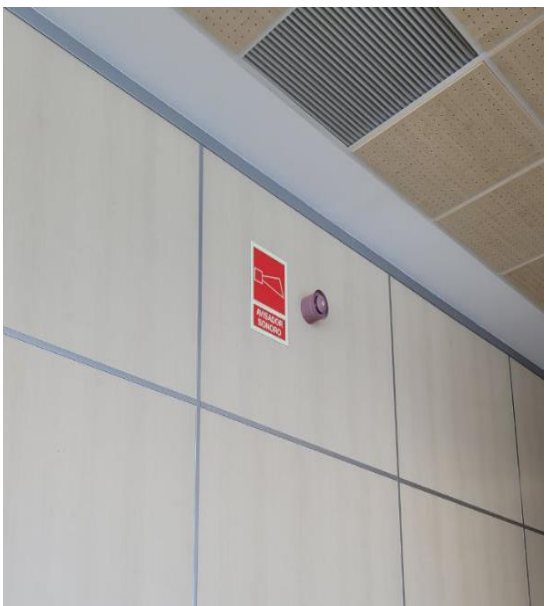
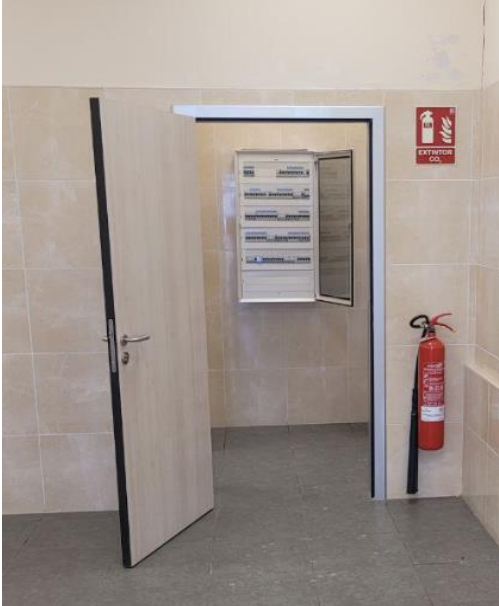
3. El local cuenta con instalación contra incendios en perfecto estado, formada por 7 detectores de humo, una alarma sonora, una B.I.E. (Boca de Incendios Equipada con manguera y conectada a red de abastecimiento) y un extintor de Co2 situado cerca del cuadro eléctrico:

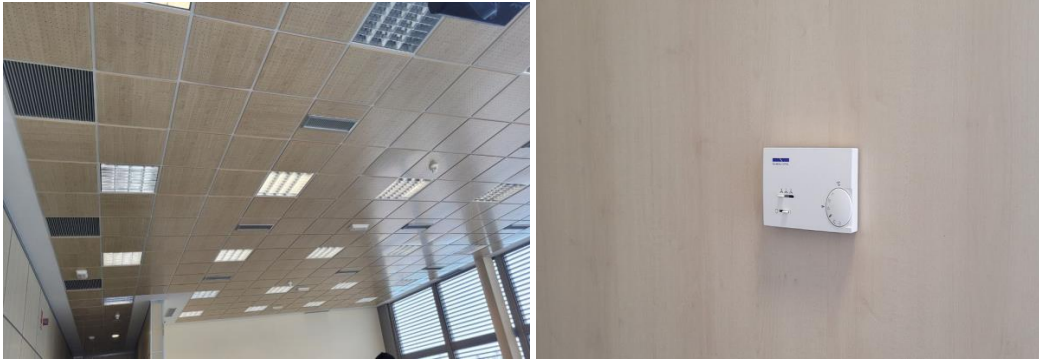
4. El local cuenta con climatización centralizada con salidas de aire distribuidas por todas las estancias y cuadro de control, situado en la zona de comedor, todo en perfecto estado y comprobado su buen funcionamiento:

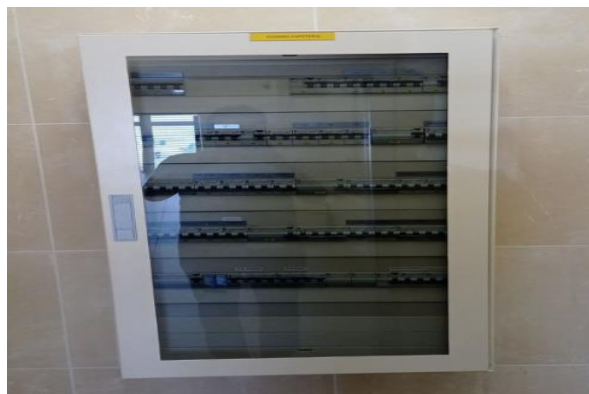
5. El local cuenta con instalación eléctrica de alimentación trifásica en perfecto estado, formada por:

- Cuadro eléctrico que incluye:
 - Interruptor automático magnetotérmico general 4x63A (1 unidad)
 - Interruptor automático diferencial 4x40A 30mA (4 unidades)
 - Interruptor automático diferencial 2x40A 30mA (4 unidades)
 - Interruptor automático magnetotérmico 4x40A (3 unidades)
 - Interruptor automático magnetotérmico 4x16A (1 unidad)
 - Interruptor automático magnetotérmico 4x10A (2 unidades)
 - Interruptor automático magnetotérmico 2x25A (5 unidades)
 - Interruptor automático magnetotérmico 2x20A (4 unidades)
 - Interruptor automático magnetotérmico 2x16A (9 unidades)
 - Interruptor automático magnetotérmico 2x10A (9 unidades)

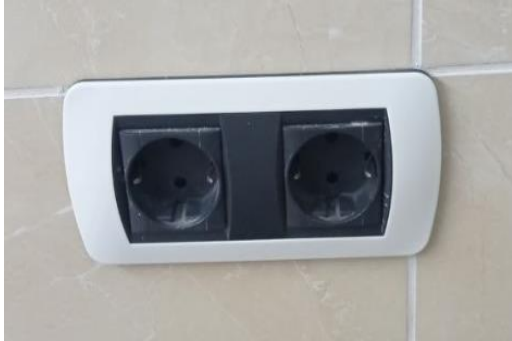
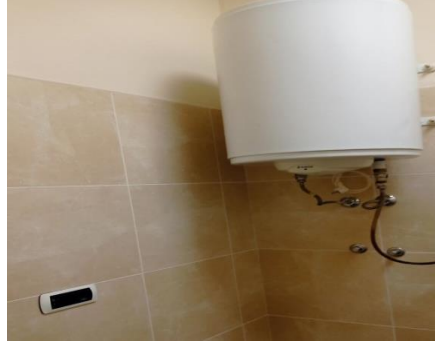
- Tomas de corriente monofásica (21 unidades). Una de las tomas cuenta con interruptor (preparada para el termo eléctrico).

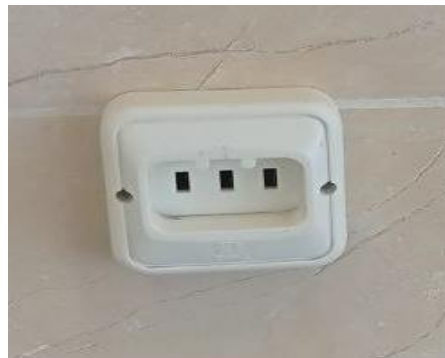
- Tomas de corriente trifásicas (3 unidades)

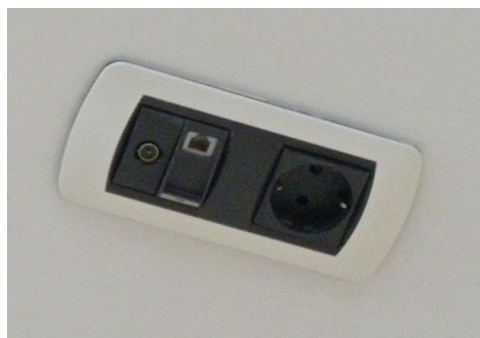
- Toma de red (1 unidad)

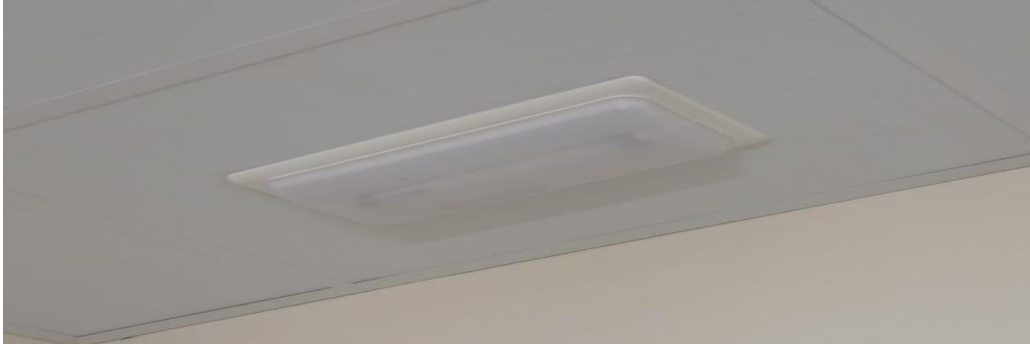
- Luminarias de emergencia (12 unidades)

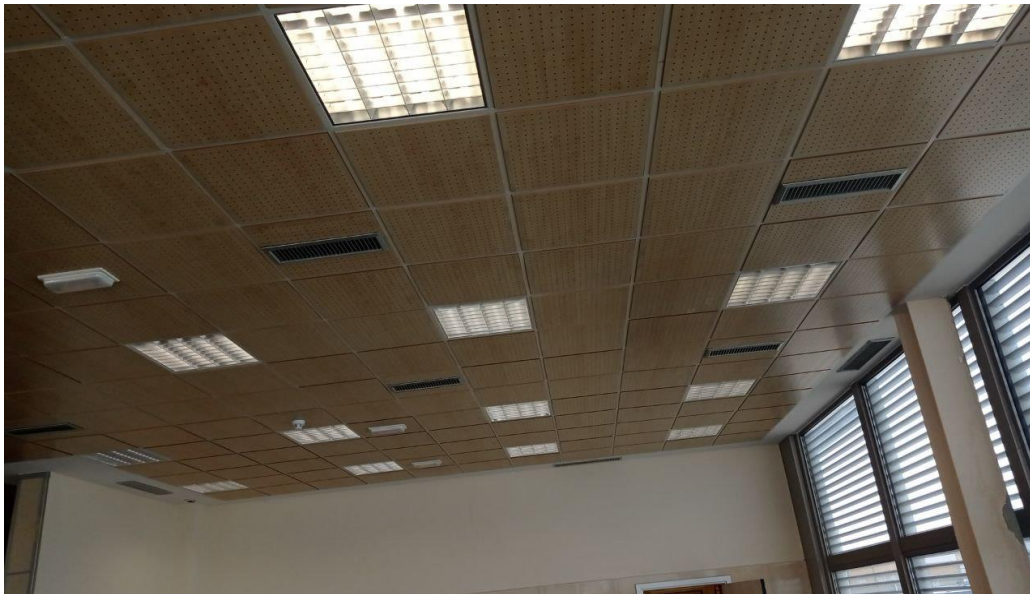
- Luminarias cuadradas de 4 tubos fluorescentes (32 unidades)

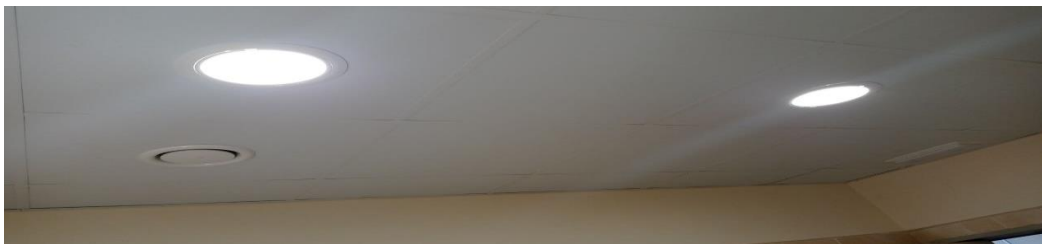
- Luminarias redondas (14 unidades)

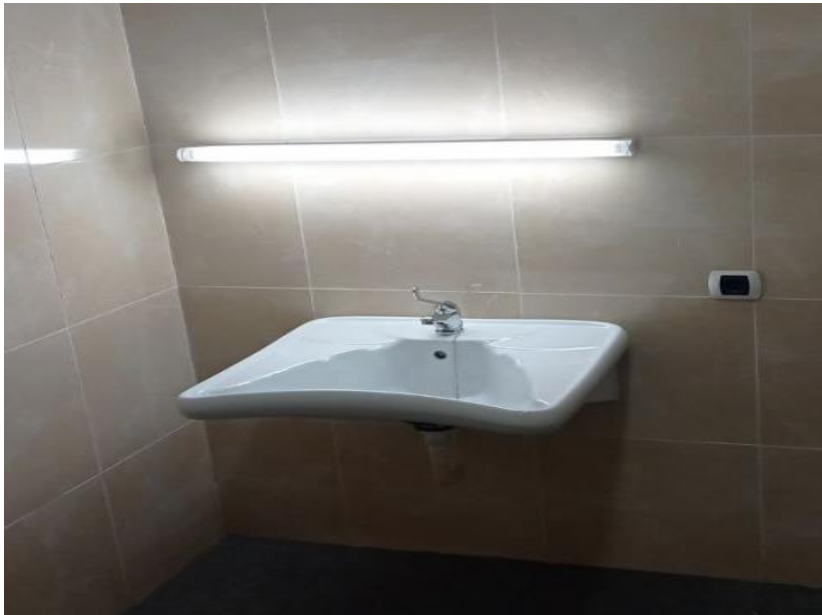
- Luminarias de un tubo fluorescente (3 unidades). Instaladas en el lavamanos de cada uno de los baños.

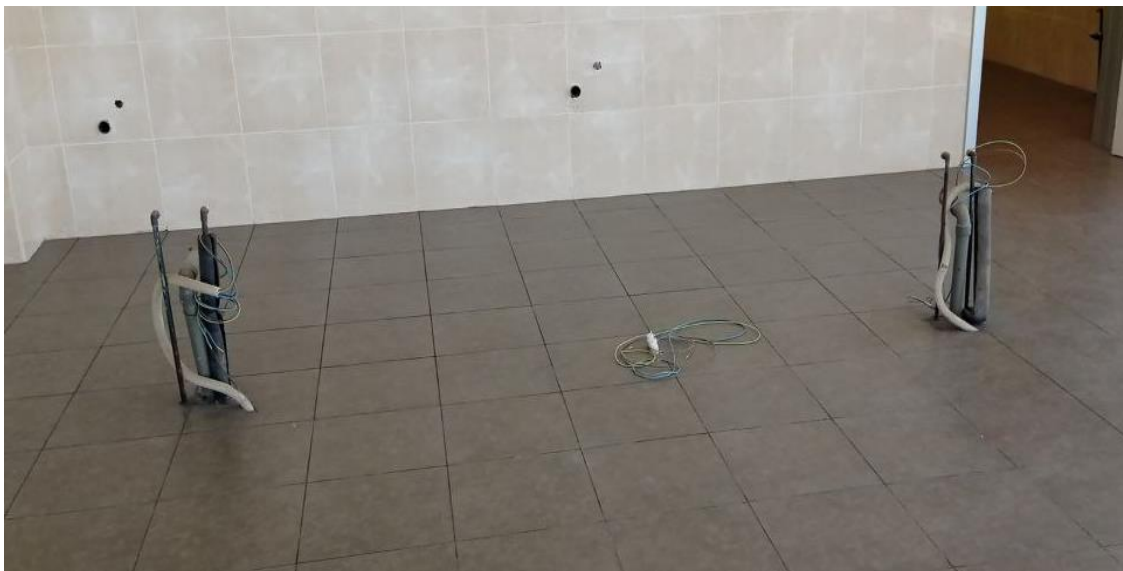
- Cableado preparado para 3 puntos de corriente en donde iría la barra.

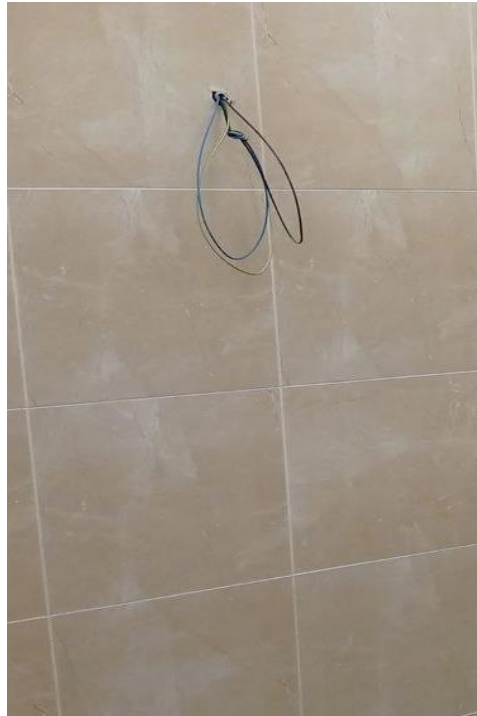
- Cableado preparado para punto de corriente donde iría el extractor.

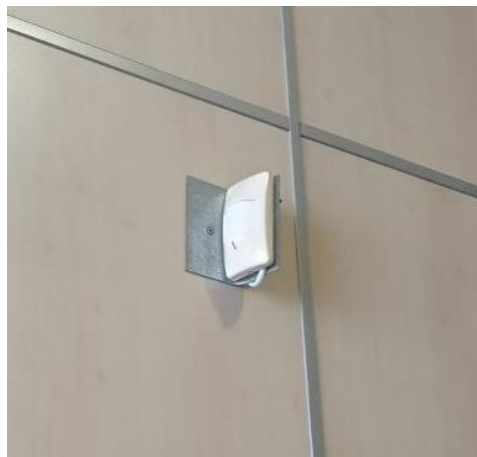
- Detector de movimiento (2 unidades)

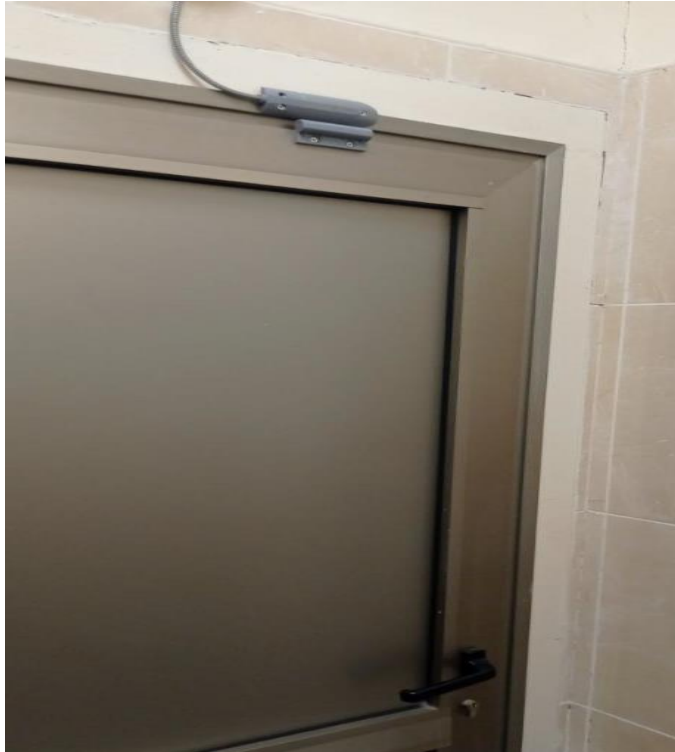
- Mecanismo de control de apertura de puerta (1 unidad). Instalado en puerta existente en el cuarto donde se encuentra el cuadro eléctrico.
