“Zona de Charcos” (sector 1) del proyecto básico de ordenación del Área funcional de Valleseco

Informe Divulgativo – Junio 2023

Visita de seguimiento a la obra

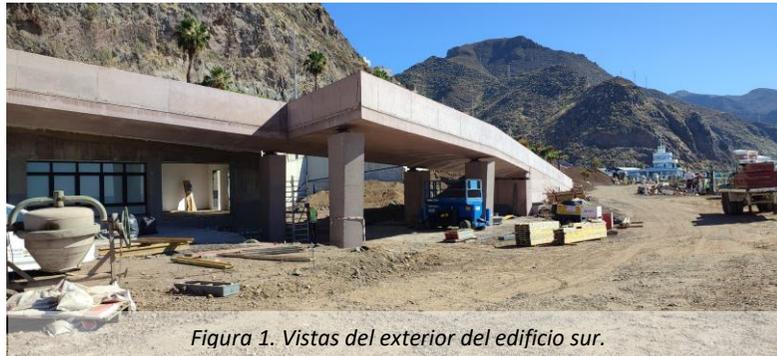
Los edificios norte y sur ya están revestidos interior y exteriormente, y cuentan con mobiliario (lavabos, WC, etc.).

Figura 1. Vistas del exterior del edificio sur.

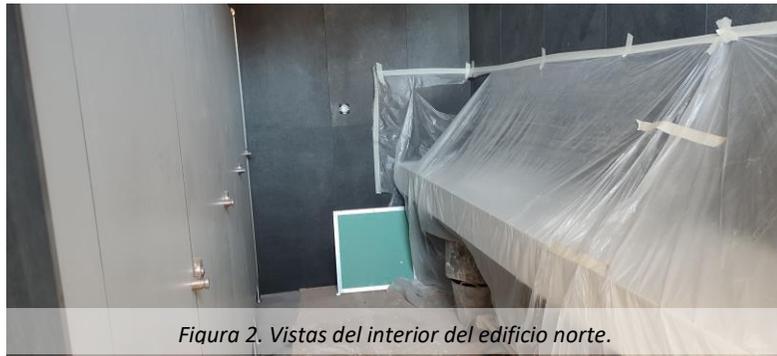
Figura 2. Vistas del interior del edificio norte.

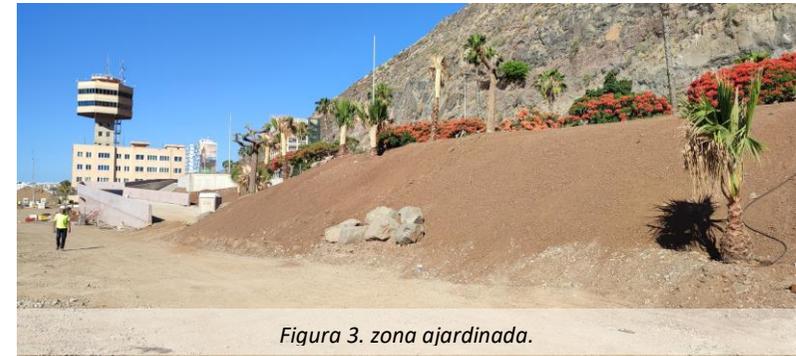
Por otro lado, continúan los trabajos asociados a las zonas ajardinadas. En el momento de la visita habían plantadas varias palmeras y árboles.

Figura 3. zona ajardinada.

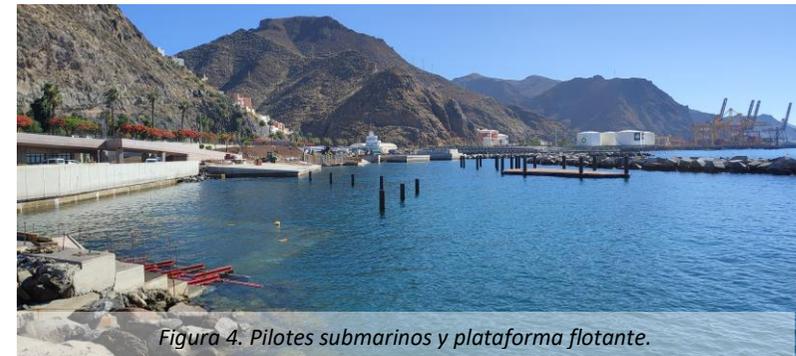
Los pilotes submarinos ya están instalados, a falta de colocar una de las plataformas.

Figura 4. Pilotes submarinos y plataforma flotante.

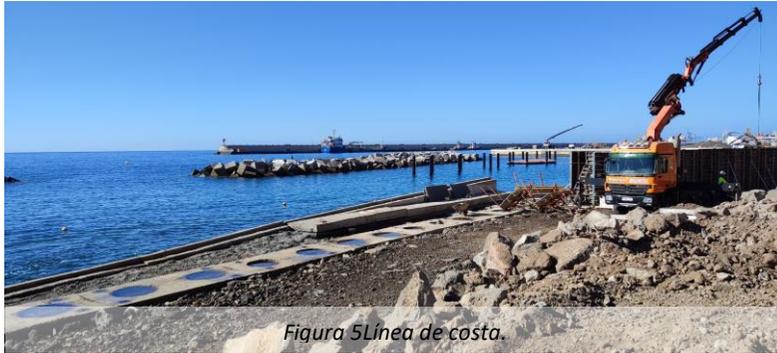
Además, se estaban llevando a cabo diferentes trabajos a nivel de la línea de costa, asociados tanto a la construcción de las gradas como de pavimentación de la zona de baño, muros, etc.

Figura 5 Línea de costa.

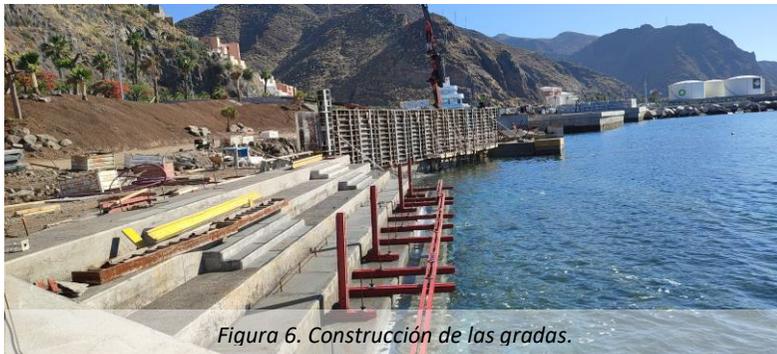
Figura 6. Construcción de las gradas.

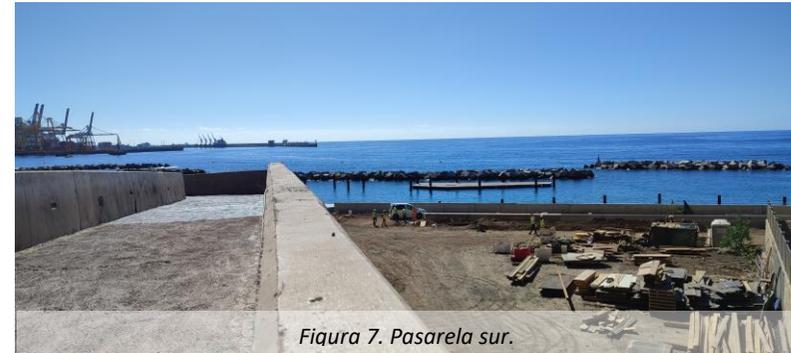
Ambas plataformas ya están hormigonadas.

Figura 7. Pasarela sur.

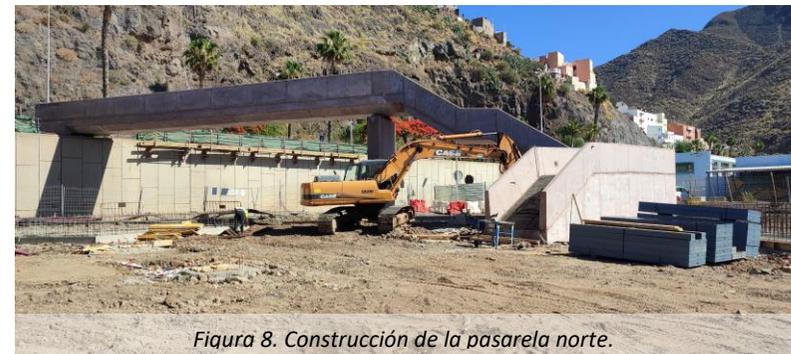
Figura 8. Construcción de la pasarela norte.

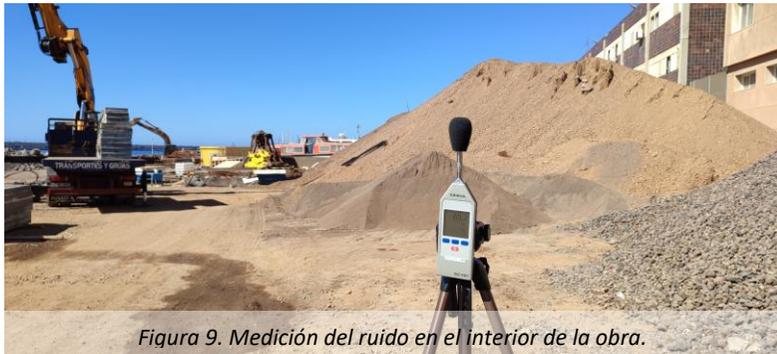
El estudio de la calidad acústica en el interior y exterior de la obra muestra que, en general, los datos obtenidos están dentro de los valores establecidos para el tipo de suelo analizado. El ruido no está ligado a la obra.

Figura 9. Medición del ruido en el interior de la obra.

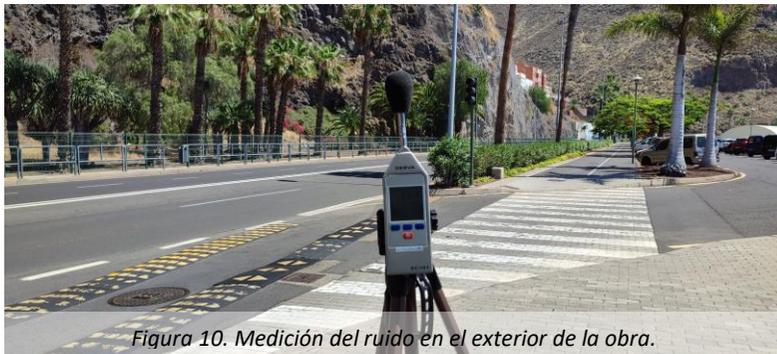
Figura 10. Medición del ruido en el exterior de la obra.

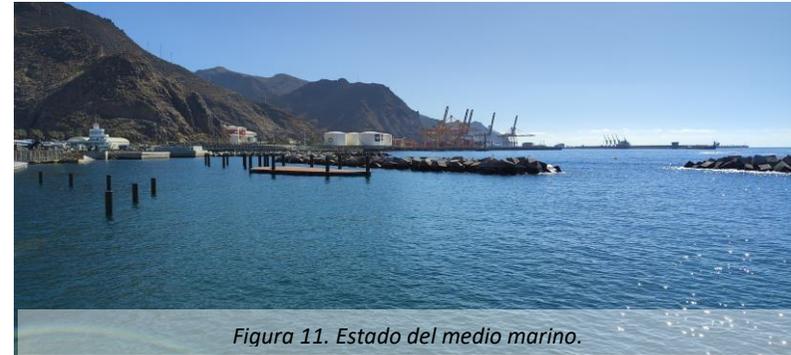
Durante la visita no se detecta turbidez en el medio marino.

Figura 11. Estado del medio marino.

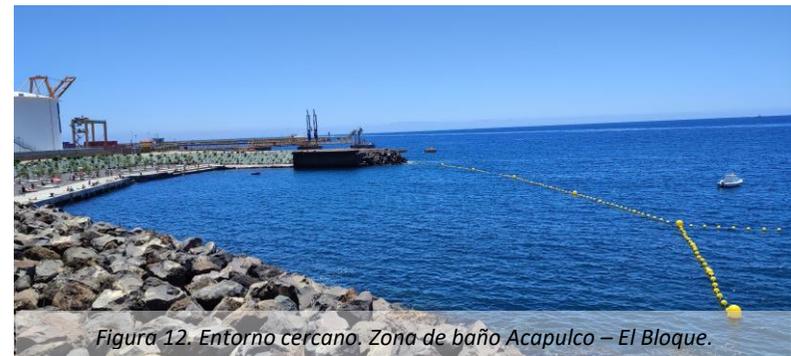
En general, el trascurso de la obra no afecta a las actividades socioculturales y de recreo del entorno cercano.

Figura 12. Entorno cercano. Zona de baño Acapulco – El Bloque.
