## “Zona de Charcos” (sector 1) del proyecto básico de ordenación del Área funcional de Valleseco

### Informe Divulgativo – Agosto 2023

La obra de la "Zona de Charcos" (sector 1) forma parte del proyecto básico de ordenación del Área funcional de Valleseco, que transformará el litoral de Santa Cruz, abriendo la ciudad al mar.

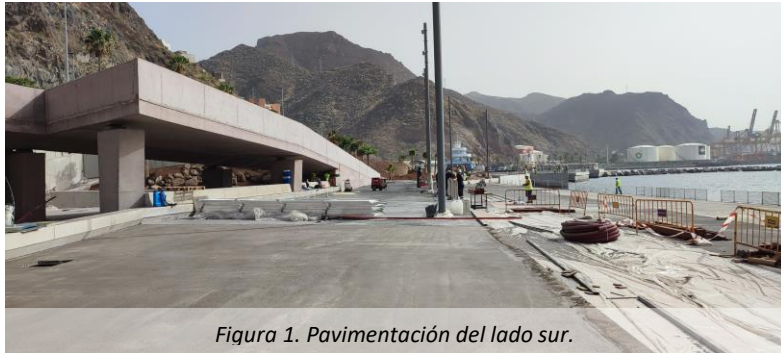
En el momento de la visita a la obra se estaban llevando a cabo actuaciones asociadas a la pavimentación del suelo y a la construcción de las pasarelas.

*Figura 1. Pavimentación del lado sur.*

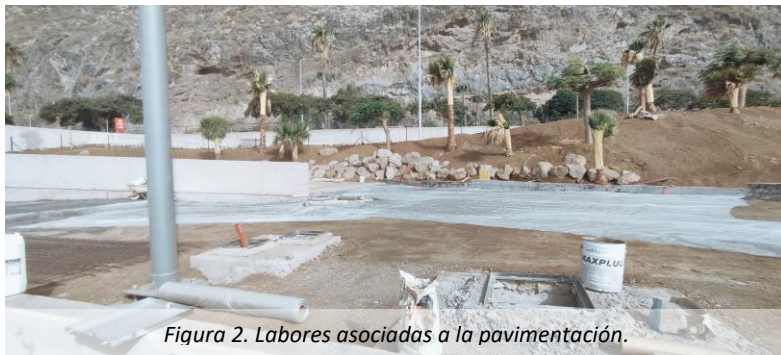
*Figura 2. Labores asociadas a la pavimentación.*

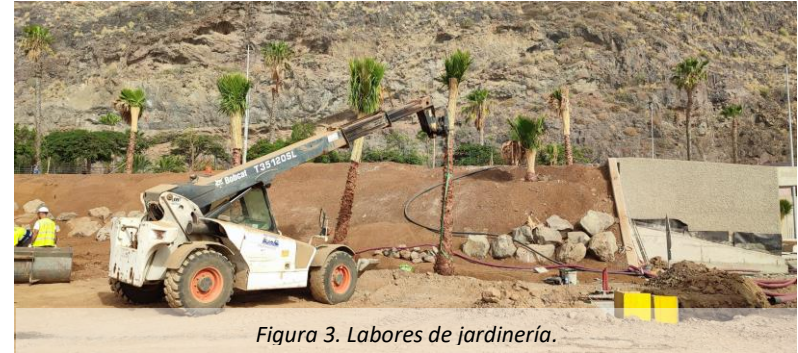
Por otro lado, continúan los trabajos asociados a las zonas ajardinadas (preparación del terreno, plantación de palmeras, colocación de piedras, etc.).

*Figura 3. Labores de jardinería.*

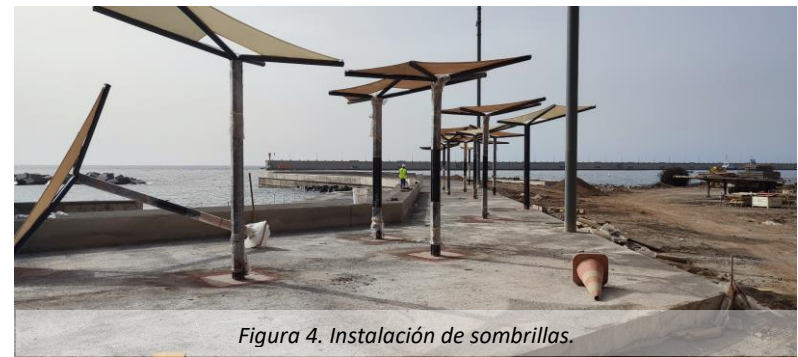
*Figura 4. Instalación de sombrillas.*

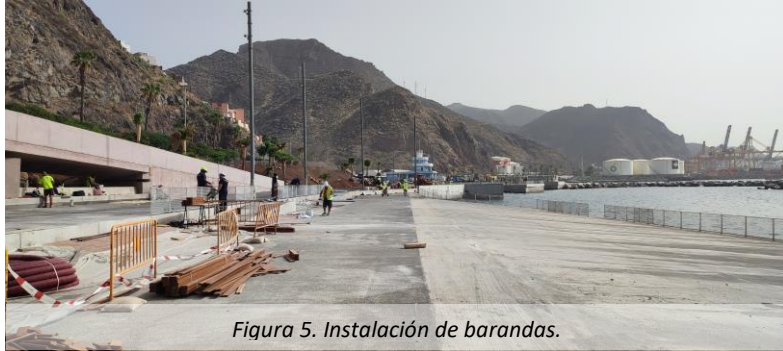
*Figura 5. Instalación de barandas.*

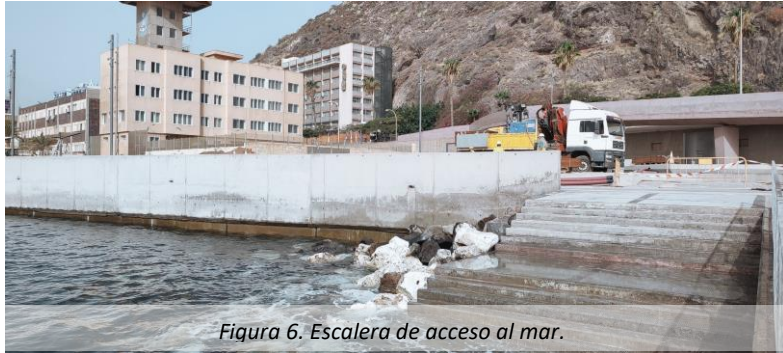
Asimismo, se han colocado rocas bordeando una de las escaleras de acceso al mar. En general, se observa que a nivel de la línea de costa los trabajos están prácticamente terminados.

*Figura 6. Escalera de acceso al mar.*

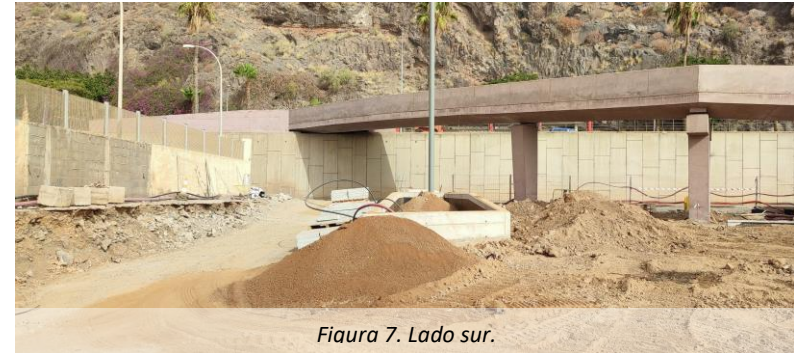
Es por ello que la mayoría de las actuaciones se concentran en la zona central de movimiento de vehículos y próximo a los edificios norte y sur.

*Figura 7. Lado sur.*

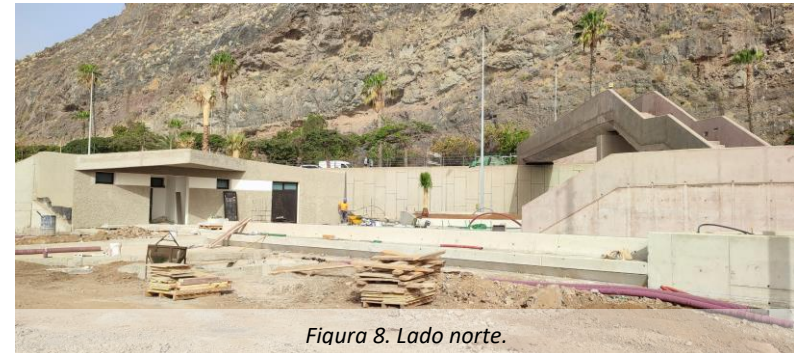
*Figura 8. Lado norte.*

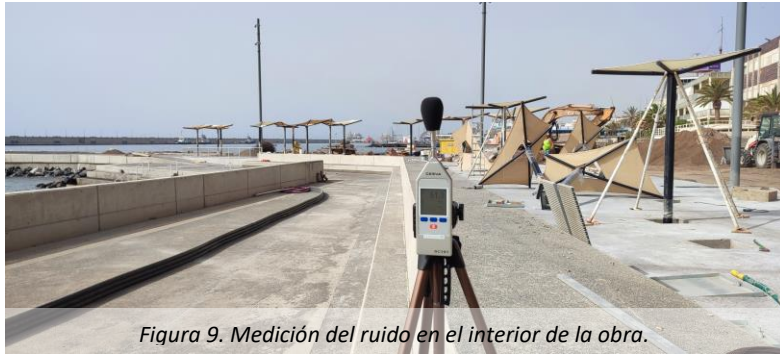
El estudio de la calidad acústica en el interior y exterior de la obra muestra que, en general, los datos obtenidos están dentro de los valores establecidos para el tipo de suelo analizado. El ruido procede principalmente del tráfico de la zona.

Figura 9. Medición del ruido en el interior de la obra.

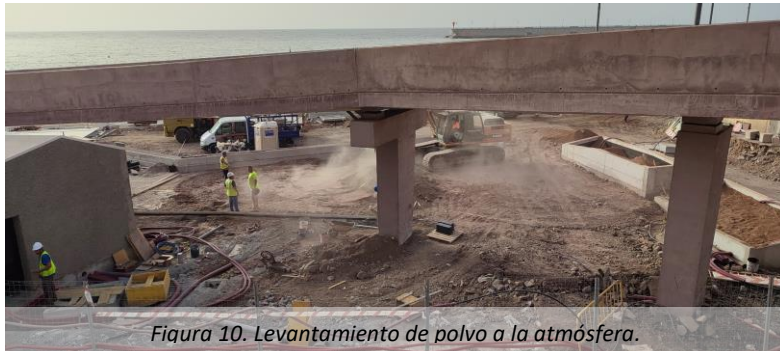
Con respecto a la calidad atmosférica, se detecta presencia de polvo debido a que el pavimento por el cual circulan los vehículos no está humedecido.

Figura 10. Levantamiento de polvo a la atmósfera.

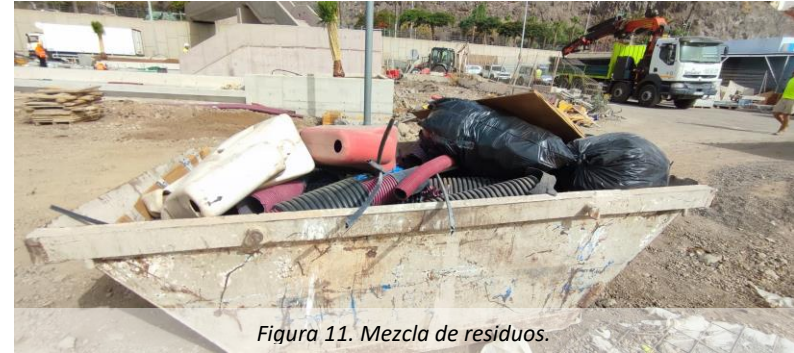
También, se detecta mezcla de residuos en los contenedores de obra (plástico, cartón y madera).

Figura 11. Mezcla de residuos.

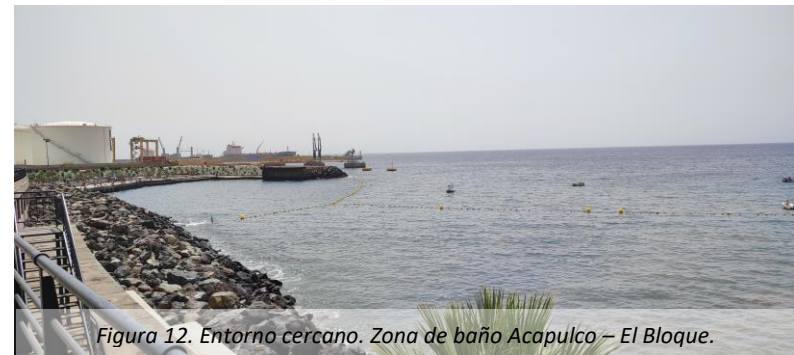
En general, el transcurso de la obra no afecta a las actividades socioculturales y de recreo del entorno cercano. No se detecta turbidez en el medio marino, ni en el interior ni en el exterior de la obra.

Figura 12. Entorno cercano. Zona de baño Acapulco – El Bloque.
