“Zona de Charcos” (sector 1) del proyecto básico de ordenación del Área funcional de Valleseco

Informe Divulgativo – Julio 2023

La obra de la "Zona de Charcos" (sector 1) forma parte del proyecto básico de ordenación del Área funcional de Valleseco, que transformará el litoral de Santa Cruz, abriendo la ciudad al mar.

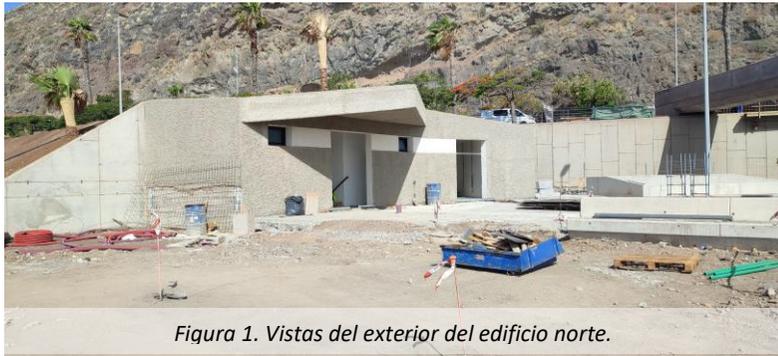
Figura 1. Vistas del exterior del edificio norte.

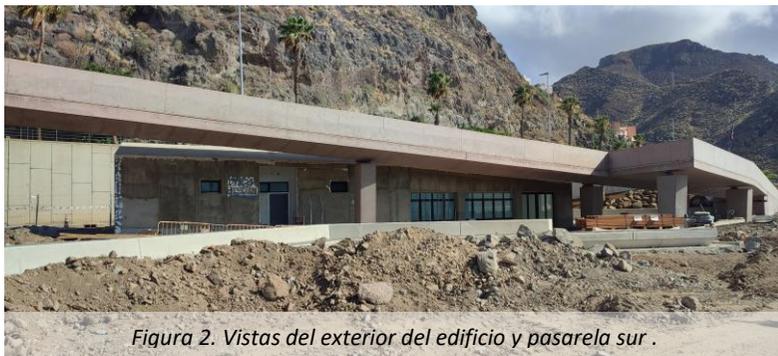
Figura 2. Vistas del exterior del edificio y pasarela sur .

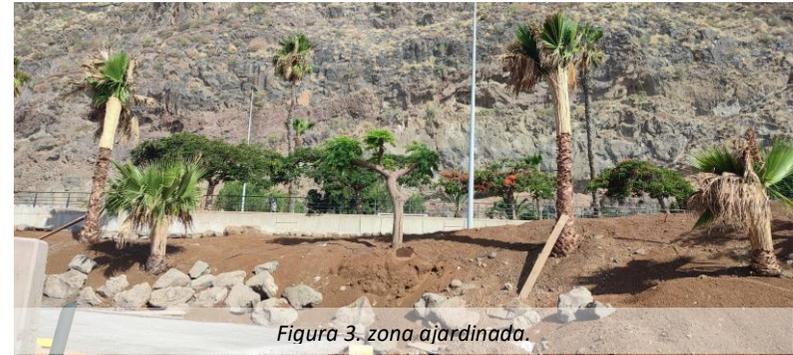
En relación con el mes anterior se observa mayor número de palmeras y rocas.

Figura 3. zona ajardinada.

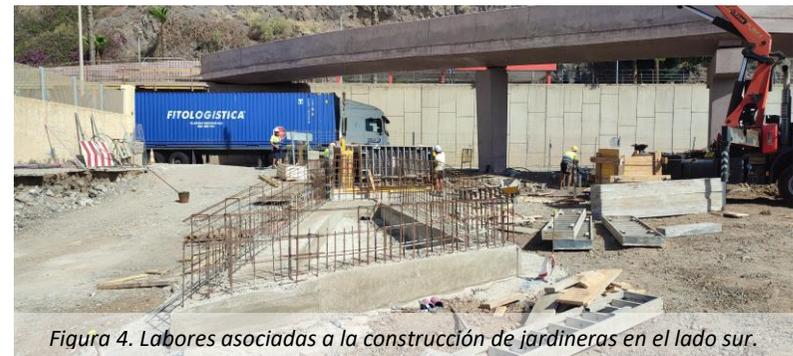
Construcción de jardineras en el lado sur.

Figura 4. Labores asociadas a la construcción de jardineras en el lado sur.

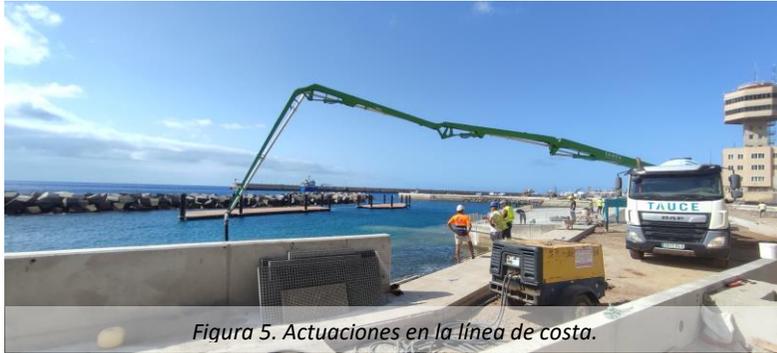
Además, se estaban llevando a cabo diferentes trabajos a nivel de la línea de costa.

Figura 5. Actuaciones en la línea de costa.

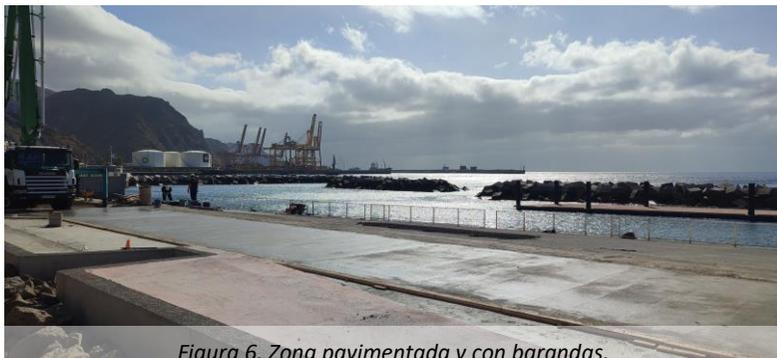
Si bien, se observa un mayor avance en cuanto a pavimentación e instalación de mobiliario (sombrillas y barandas) con respecto a la línea de costa en comparación con los meses anteriores.

Figura 6. Zona pavimentada y con barandas.

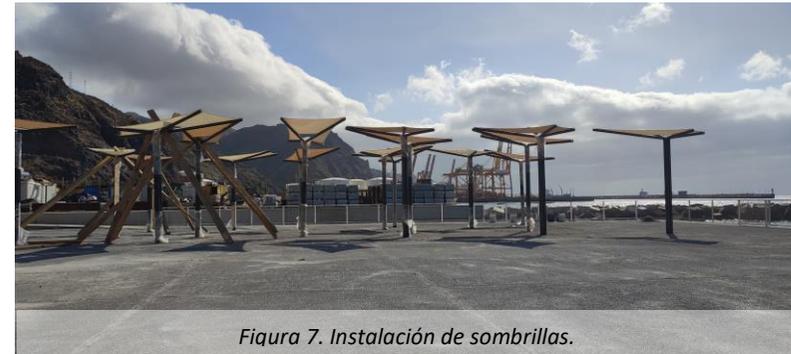
Figura 7. Instalación de sombrillas.

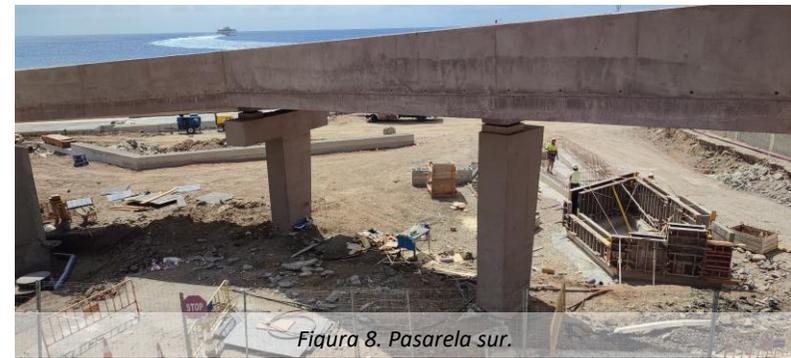
Asimismo, continúan las actuaciones asociadas a la construcción de las pasarelas de acceso a la zona de baño desde la Avenida de Anaga.

Figura 8. Pasarela sur.

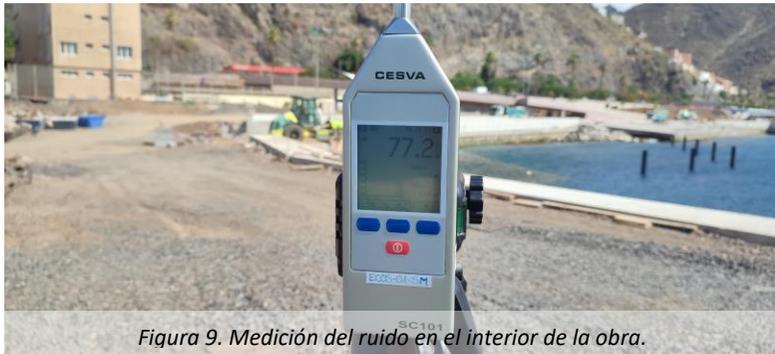
El estudio de la calidad acústica en el interior y exterior de la obra muestra que, en general, los datos obtenidos están dentro de los valores establecidos para el tipo de suelo analizado. El ruido procede principalmente del tráfico de la zona.

Figura 9. Medición del ruido en el interior de la obra.

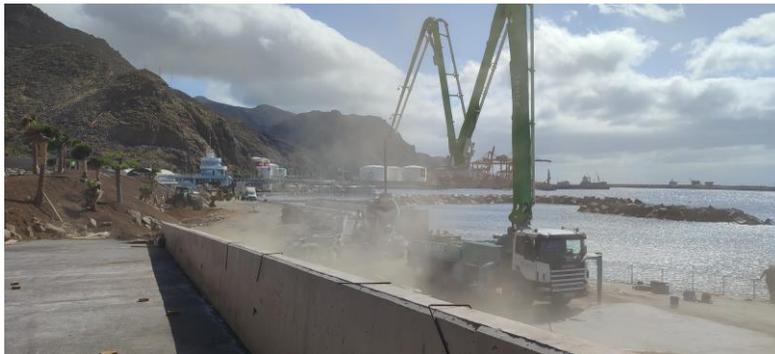
Con respecto a la calidad atmosférica se detectó algo de polvo en suspensión sin llegar a observarse turbidez en el medio marino.

Figura 10. Tránsito de camiones en la obra

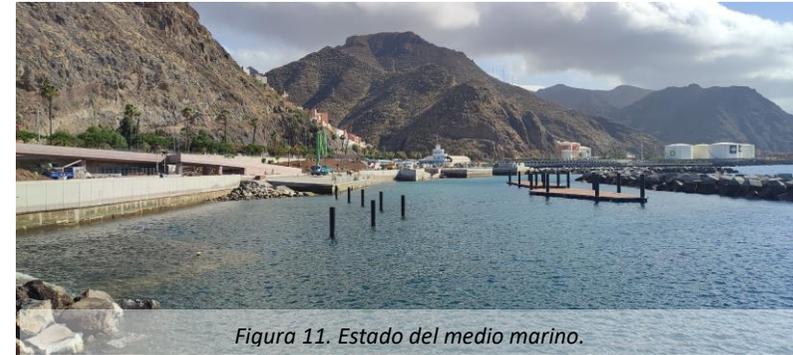
Condiciones de las aguas marinas sin turbidez.

Figura 11. Estado del medio marino.

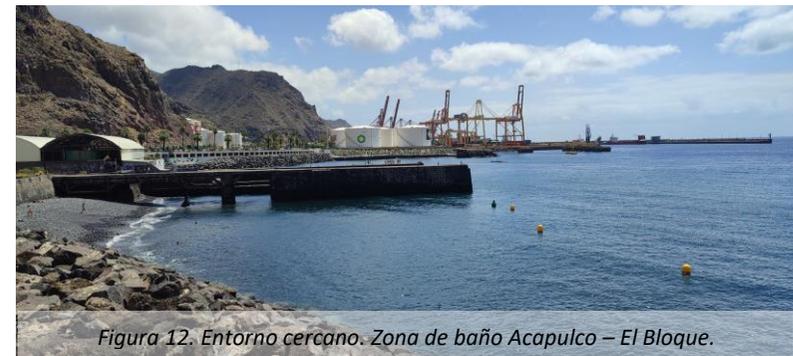
En general, el transcurso de la obra no afecta a las actividades socioculturales y de recreo del entorno cercano.

Figura 12. Entorno cercano. Zona de baño Acapulco – El Bloque.
