"Zona de Charcos" (sector 1) del proyecto básico de ordenación del Área funcional de Valleseco

Informe Divulgativo – Marzo 2023

Visita de seguimiento a la obra

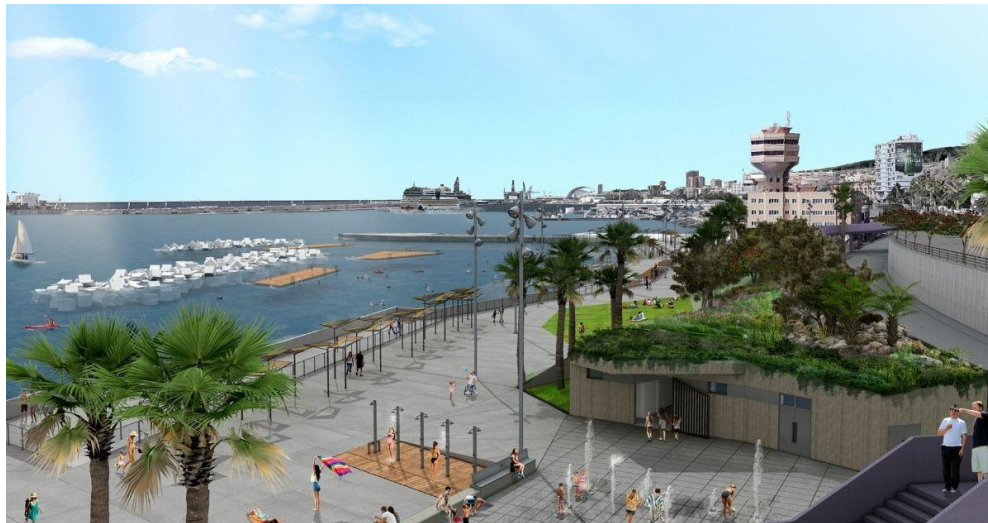
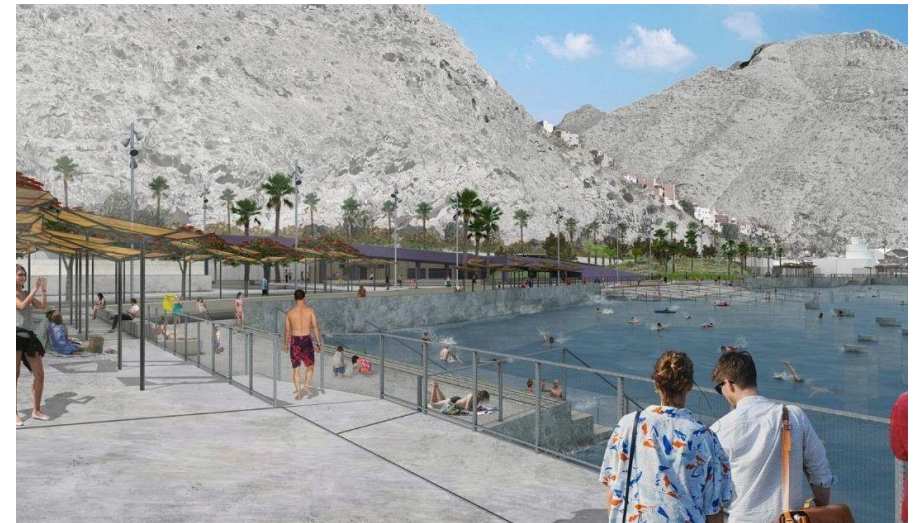
Infografía de la Zona de Charcos (Fuente: Puertos de Tenerife)

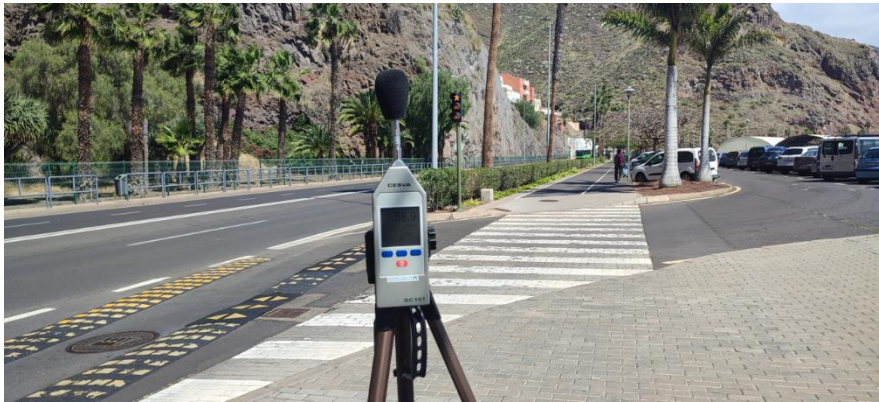
Informe Ruidos (Medición de la calidad sonora en la zona con sonómetro).

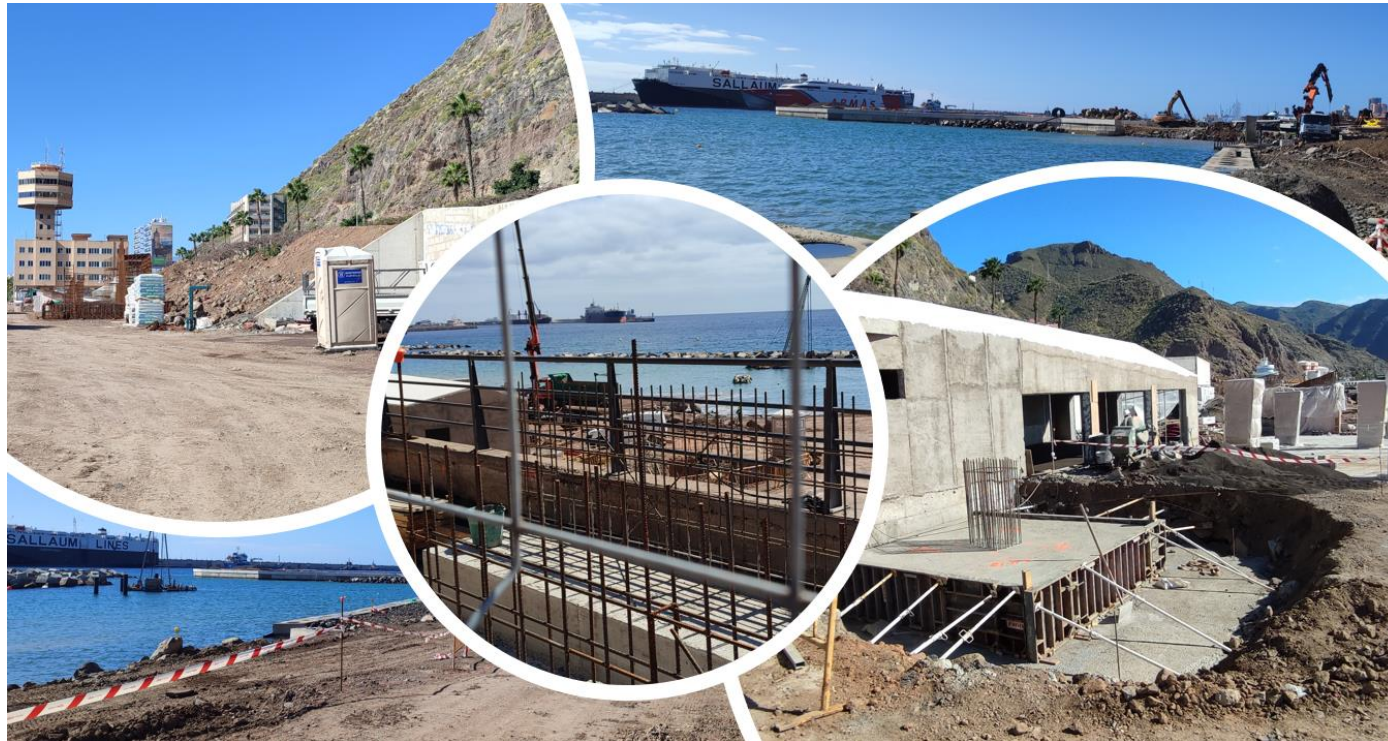
En el momento de la visita se estaba llevando a cabo la construcción de los edificios norte y sur, los arranques de las pasarelas y actuaciones asociadas a la línea de costa.

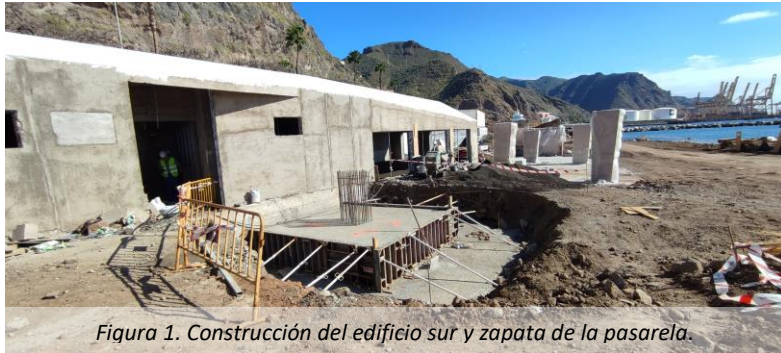
Figura 1. Construcción del edificio sur y zapata de la pasarela.

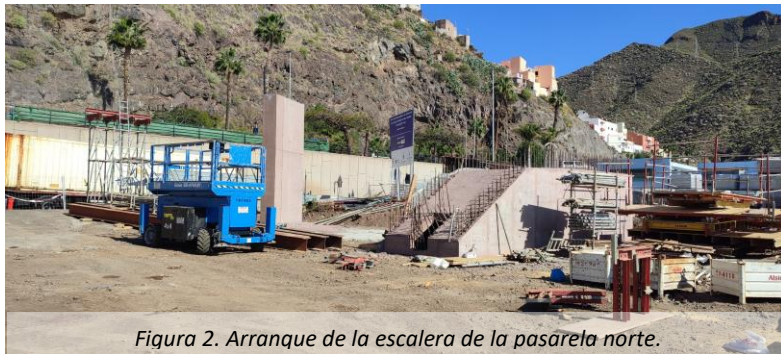
Figura 2. Arranque de la escalera de la pasarela norte.

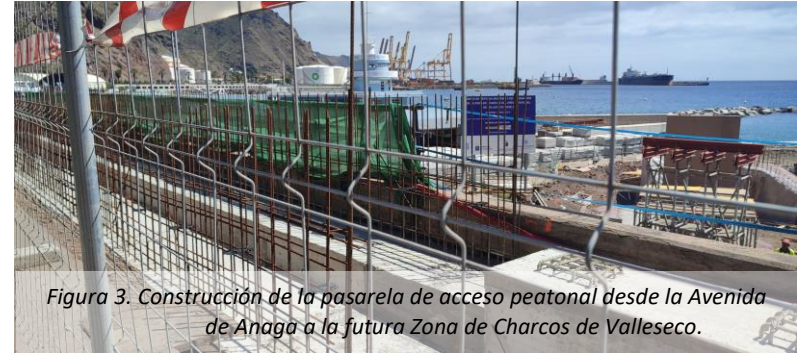
Por otro lado, continúan las labores asociadas a la construcción de la pasarela de acceso peatonal desde la avenida de Anaga.

Figura 3. Construcción de la pasarela de acceso peatonal desde la Avenida de Anaga a la futura Zona de Charcos de Valleseco.

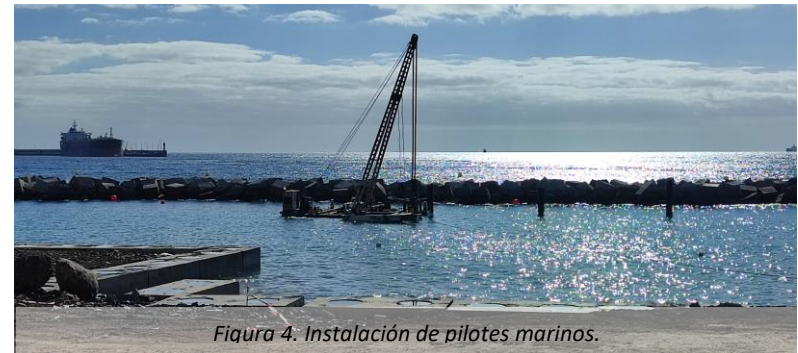
Asimismo, el 14 de marzo comenzaron las labores de instalación de los pilotes marinos para la colocación de las plataformas, y el día 22 de marzo, cumpliendo con el PVA, se colocó el hidrófono.

Figura 4. Instalación de pilotes marinos.

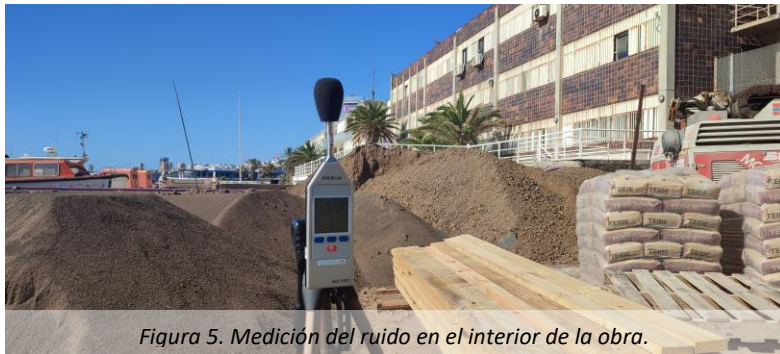
El estudio de la calidad acústica en el interior y exterior de la obra muestra que, en general, los datos obtenidos están dentro de los valores establecidos para el tipo de suelo analizado. El ruido no está ligado a la obra.

Figura 5. Medición del ruido en el interior de la obra.

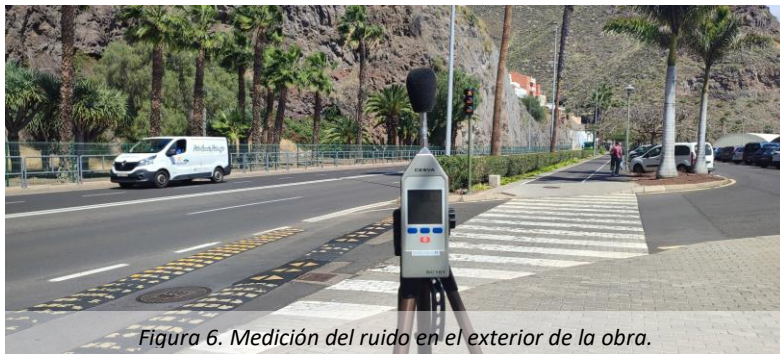
Figura 6. Medición del ruido en el exterior de la obra.

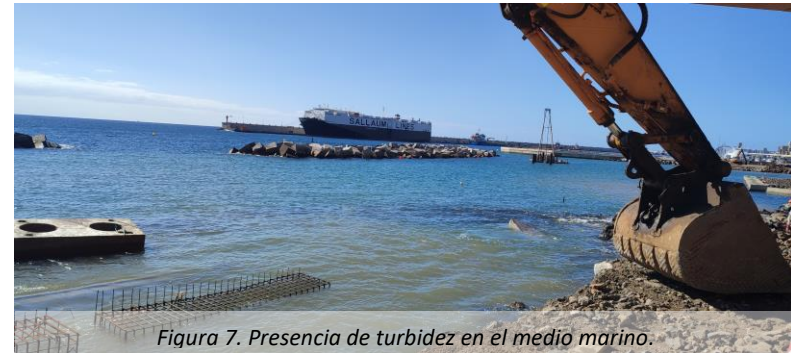
Durante la visita se detecta turbidez en el medio marino, en general a lo largo de la línea de costa de la obra y, especialmente, en el área de actuación de la pala.

Figura 7. Presencia de turbidez en el medio marino.

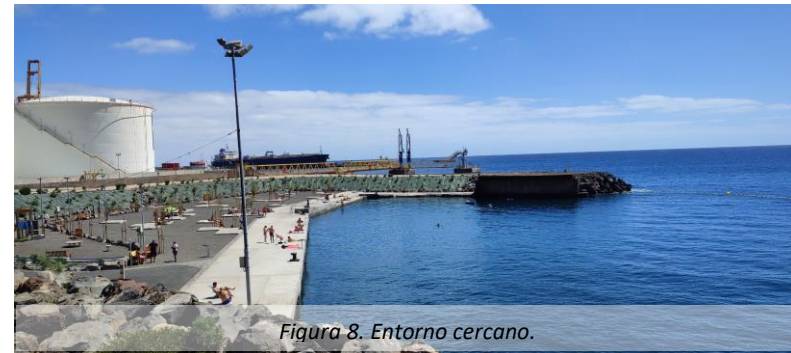
Figura 8. Entorno cercano.

En general, el transcurso de la obra no afecta a las actividades socioculturales y de recreo del entorno cercano.
